**ΣΥΓΚΡΟΥΣΗ ΤΡΕΝΩΝ ΚΙΝΟΥΜΕΝΩΝ ΑΝΤΙΘΕΤΑ ΣΤΗΝ  
ΙΔΙΑ ΣΤΑΘΕΡΗ ΓΡΑΜΜΗ.  
ΔΙΕΡΕΥΝΗΣΗ ΠΡΟΚΛΗΘΕΙΣΑΣ  
ΕΚΡΗΞΗΣ-ΠΥΡΚΑΓΙΑΣ**

## **ΕΠΙΚΑΙΡΟΠΟΙΗΜΕΝ Η ΤΕΧΝΙΚΗ ΕΚΘΕΣΗ 13/5/2024**

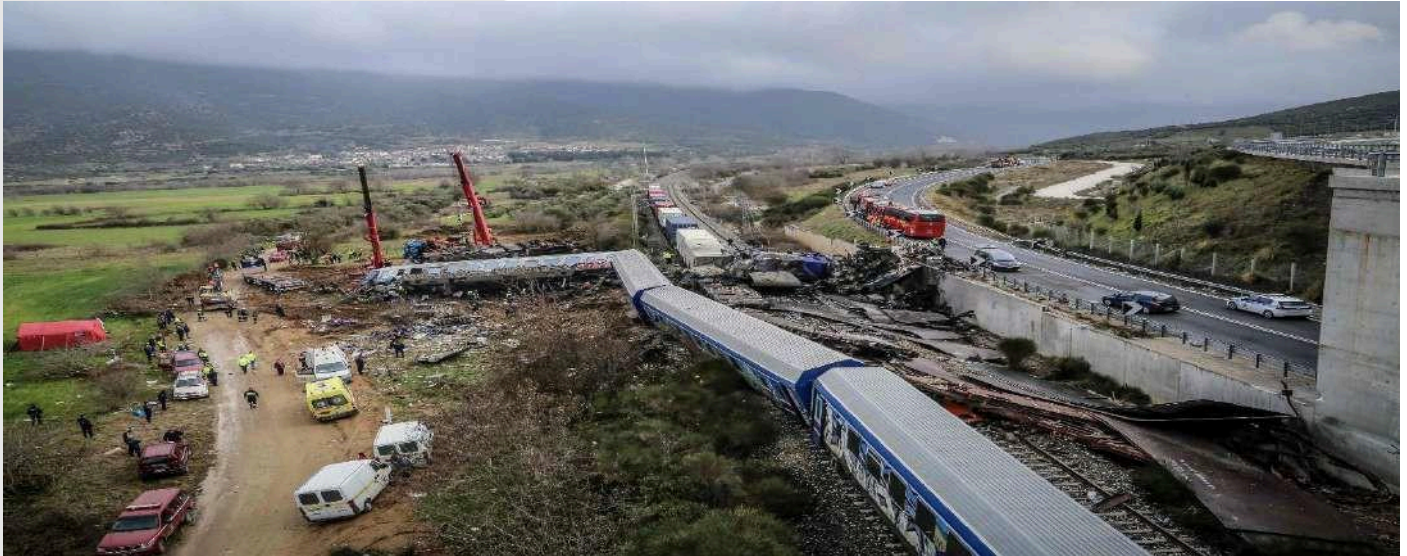
1. Οι δύο μηχανές βρέθηκαν σε απόσταση περίπου 45 μέτρων (εκτός γραμμής) από το τελικό σημείο ακινητοποίησης του υπολοίπου συρμού(πάνω στην γραμμή)

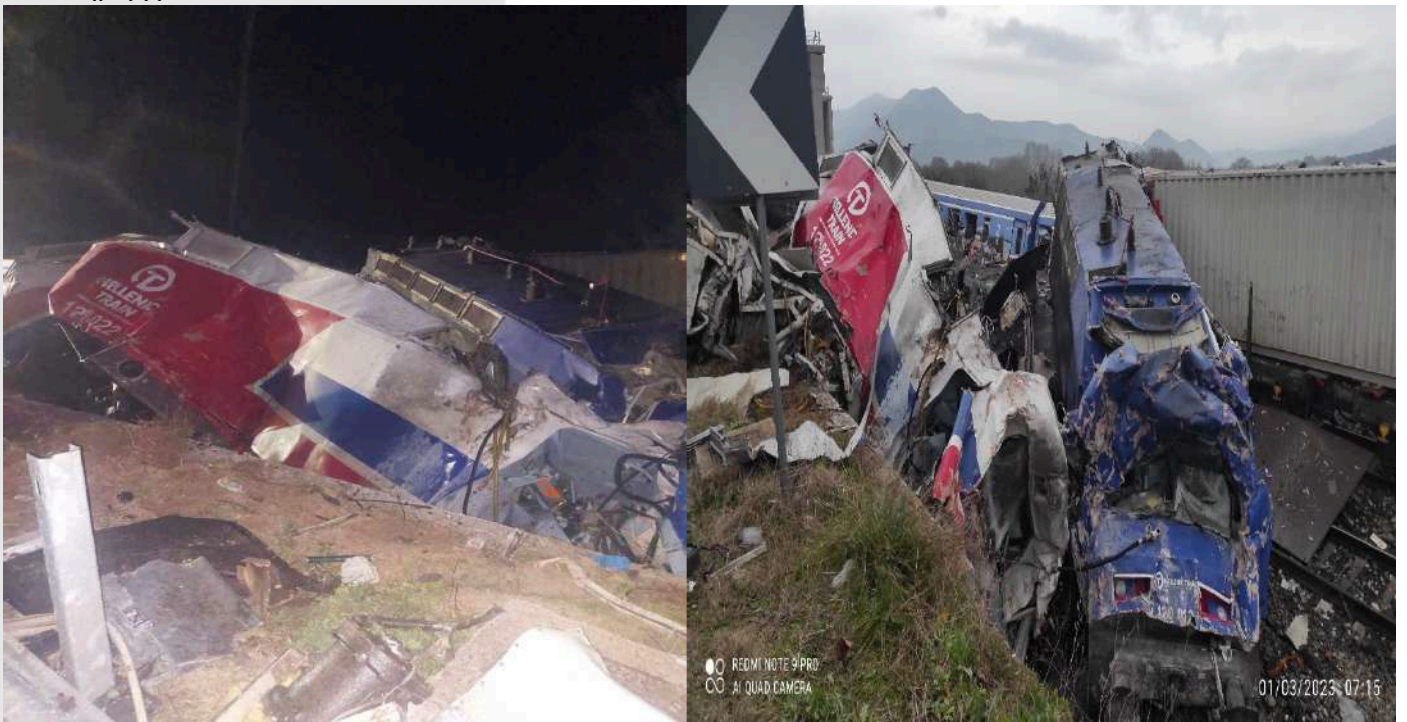
2. Οι μηχανές αυτές δεν είχαν εμφανή σημάδια πρόσκρουσης με τις μεταλλικές επιφάνειες της επιβατικής , αλλά σημάδια πλαγιομετωπικής σύγκρουσης(κυρίως η 1<sup>η</sup>) , προφανώς με το τοίχιο αντιστήριξης.

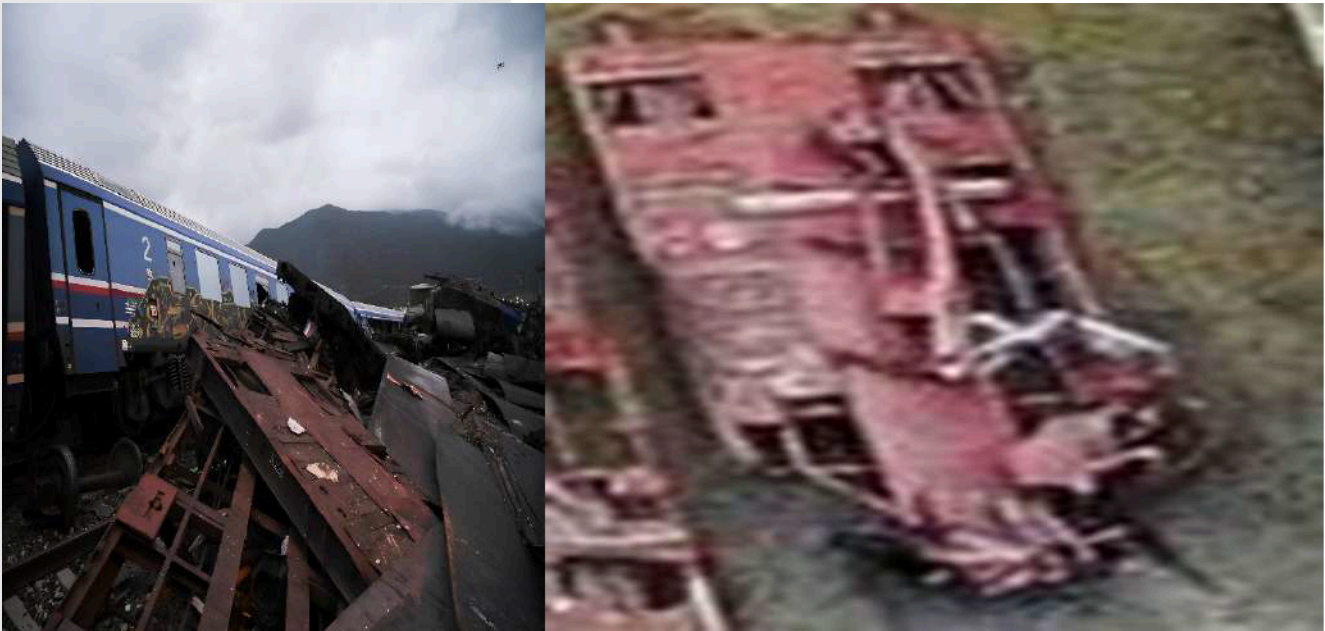
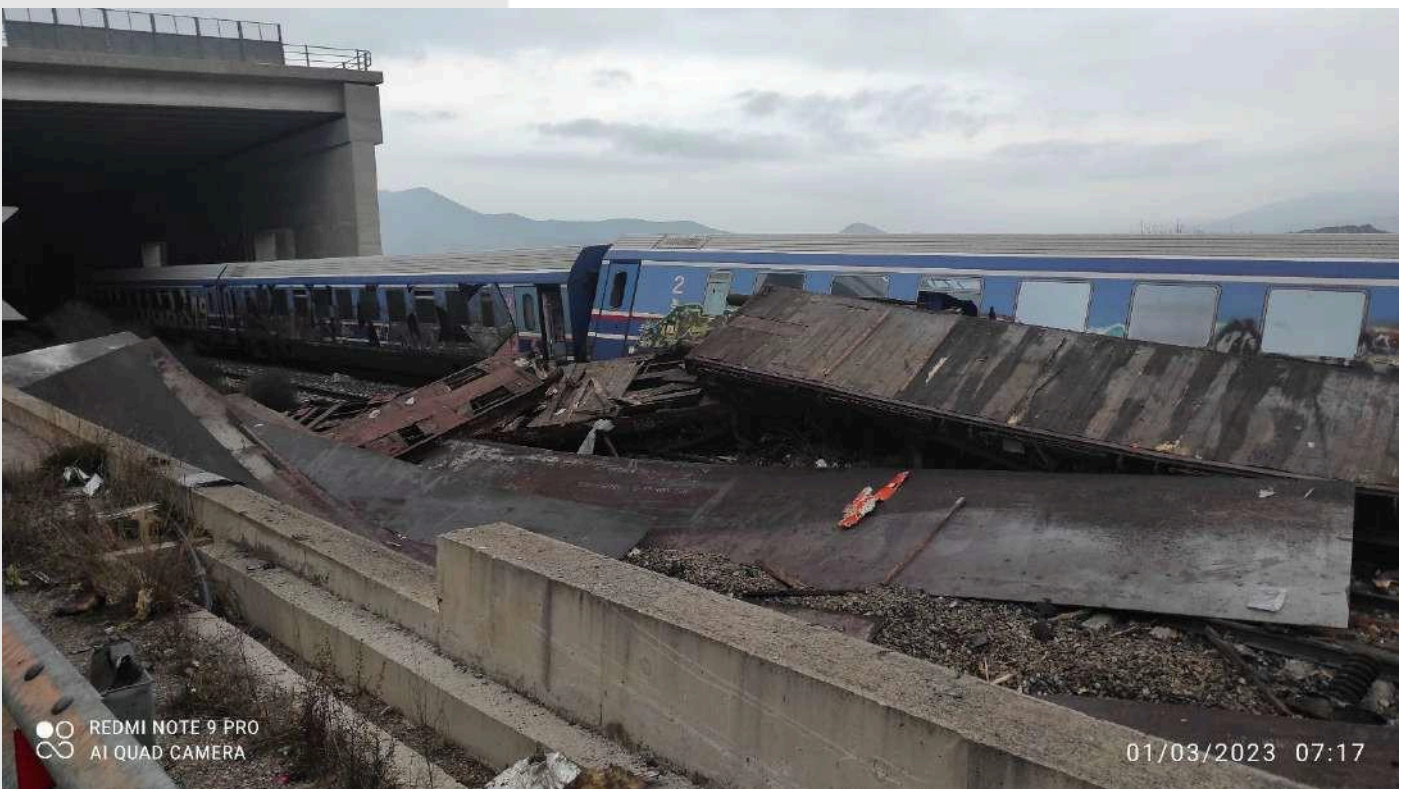
3. Η θέση και κατάσταση του βαγονιού(πλατφόρμας) Νο1 της εμπορικής το οποίο βρέθηκε πάνω στα ακολουθούντα βαγόνια και με εμφανή τα σημάδια της μετωπικής πρόσκρουσης πάνω του , αφού μεγάλο τμήμα του από το εμπρόσθιο μέρος , είχε συρρικνωθεί με κατεύθυνση από εμπρός προς τα πίσω.Βλ.σχετικά παραρτήματα 3,4

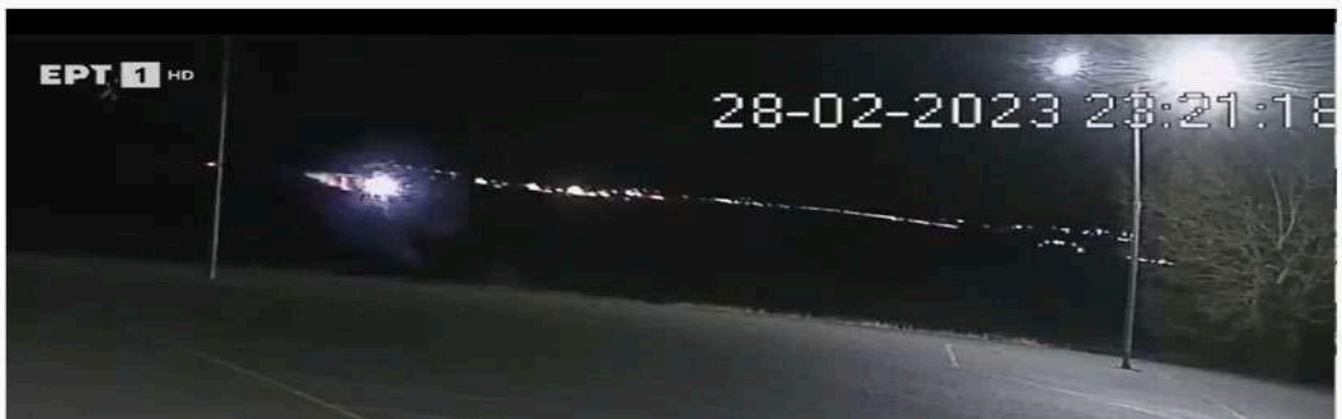
Το συμπεραίνουμε διότι η θερμική «υπογραφή» είναι ασθενής και χρώματος κίτρινου.

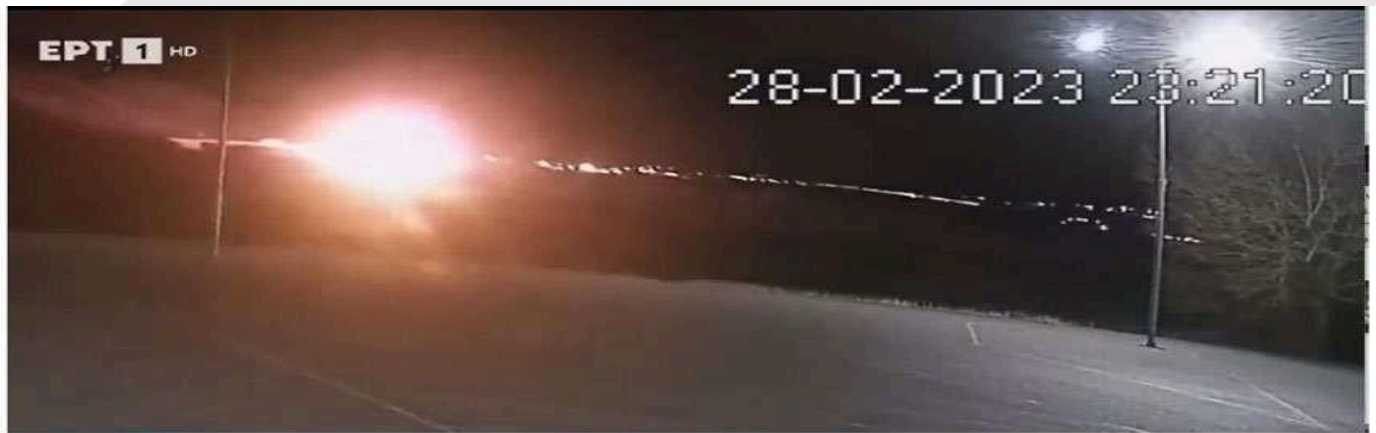
δ. Όμως η ακολουθήσασα μηχανική έκρηξη εντός κλάσματος δευτερολέπτου , είναι ισχυρή αφού η θερμική υπογραφή **είναι κόκκινη και λευκή που παραπέμπει σε καύση αρωματικών υδρογονανθράκων με παρουσία καπνού**

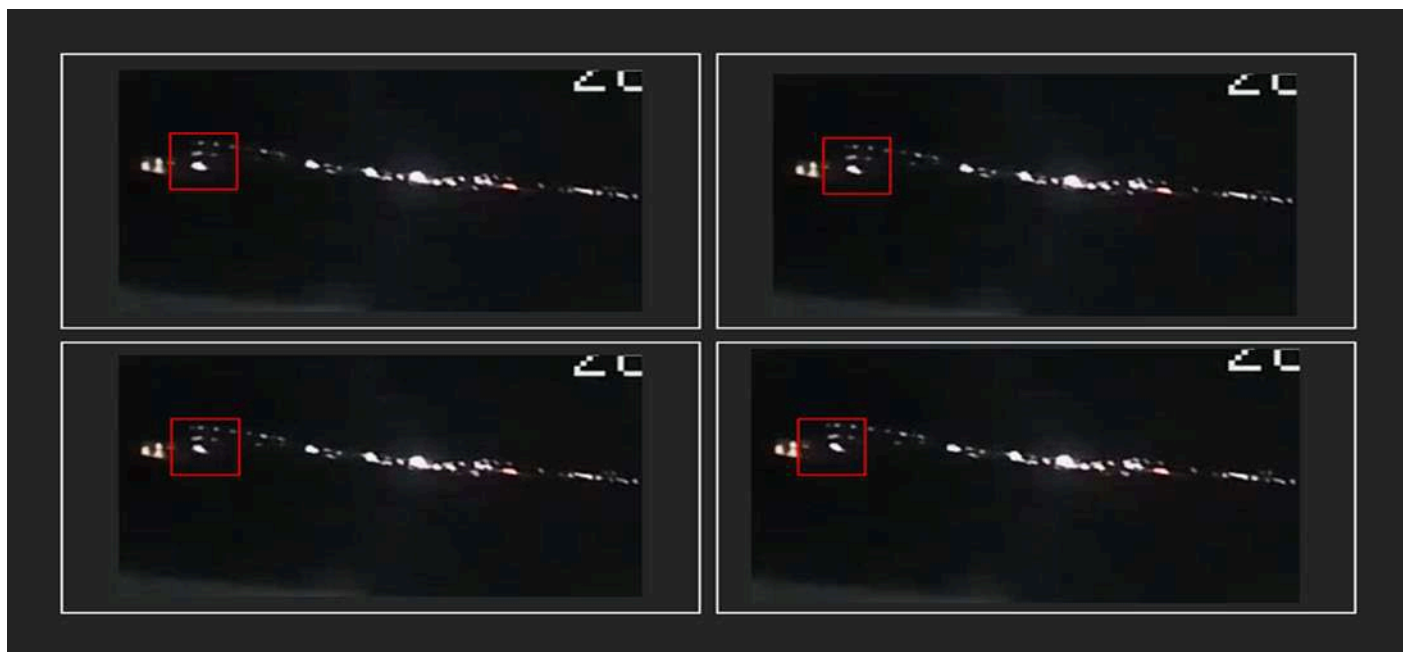
Στο κόκκινο πλαίσιο διακρίνεται το νεφέλωμα που ανυψώνεται σταδιακά. Η όλη διαδικασία διαρκεί λιγότερο από 700 msec όπως προκύπτει από το βίντεο. Οι εικόνες είναι σε χρονική διαδοχή από αριστερά , δεξιά, μετά στην επόμενη γραμμή αριστερά. Αυτό ισχύει και στις υπόλοιπες εικόνες που παραθέτουμε εδώ.

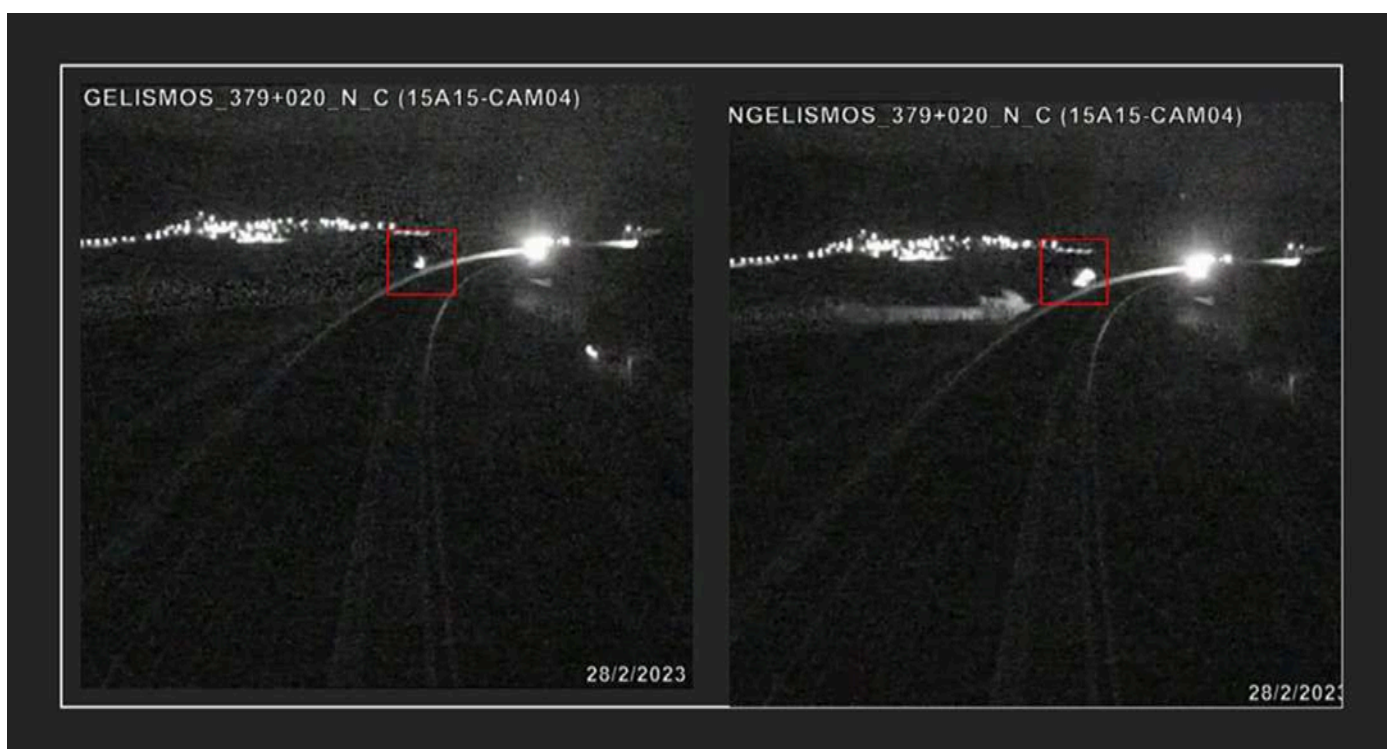
Κάμερα νυχτερινής οράσεως του Ε75 που κοιτάζει βόρεια

Και εδώ διακρίνεται το νέφος αερολυμάτων μόλις ανυψώνεται και διαστέλλεται και φθάνει το ύψος της παραπλεύρου οδού. Το νεφέλωμα είναι μέσα στο κόκκινο πλαίσιο. Είναι εξαιρετικά ενδιαφέρον να παρατηρούμε το ίδιο νεφέλωμα σε διαφορετικά μήκη κύματος. Ενδεχομένως η χρωματική του ανάλυση στο μη επεξεργασμένο βίντεο να μας δώσει κάποιες γενικές πληροφορίες για τη σύσταση του. Είναι εξαιρετικά απίθανο να απομονώσουμε την ακριβή σύστασή του από τέτοιου είδους ανάλυση. Στις φωτογραφίες αυτές δεν έχει γίνει καμία επεξεργασία.

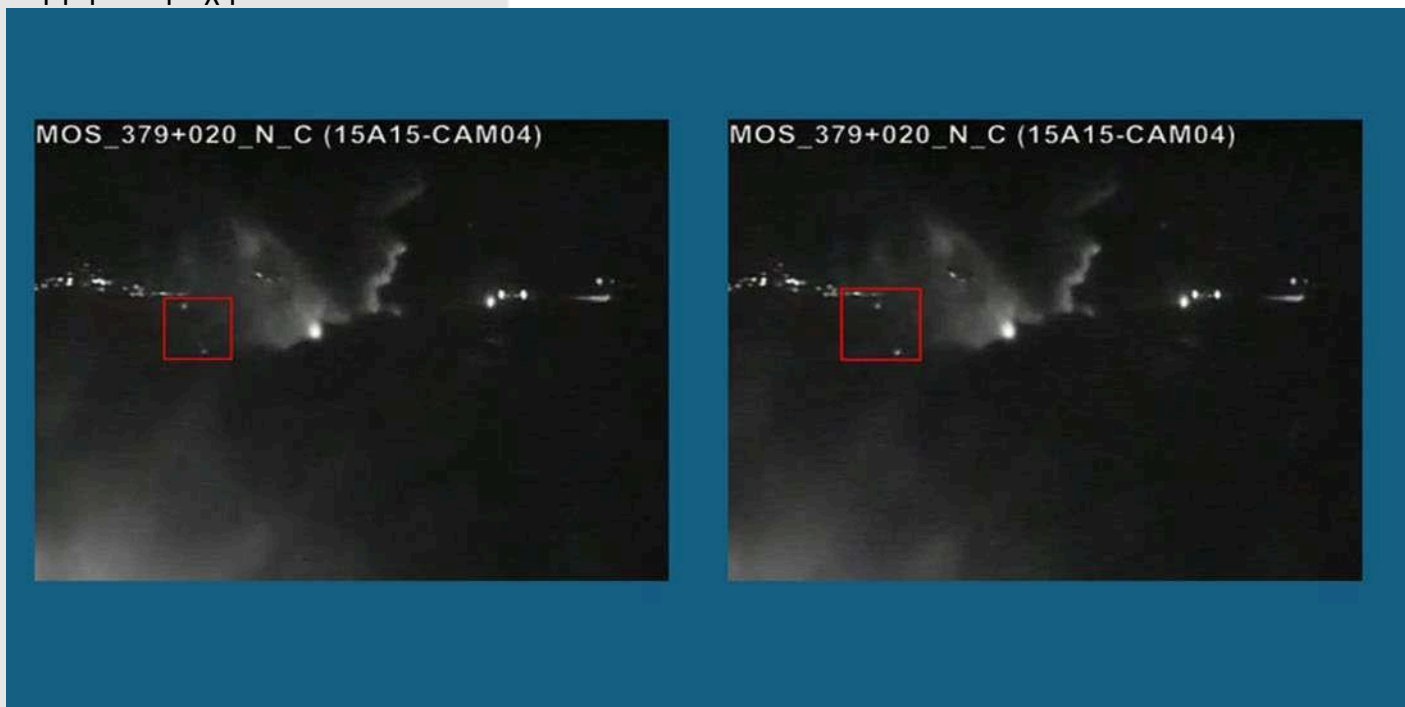
Οι εικόνες είναι από το βίντεο που κατέγραψε η ίδια κάμερα του Ε75. Απεικονίζονται λαμπερά αντικείμενα που φλέγονται ή είναι υπέρθερμα και πέφτουν στο έδαφος. Παρόμοιες όψεις συμπυκνώσεις του αερίου που καίγεται δεν πέφτουν αλλά ανυψώνονται.

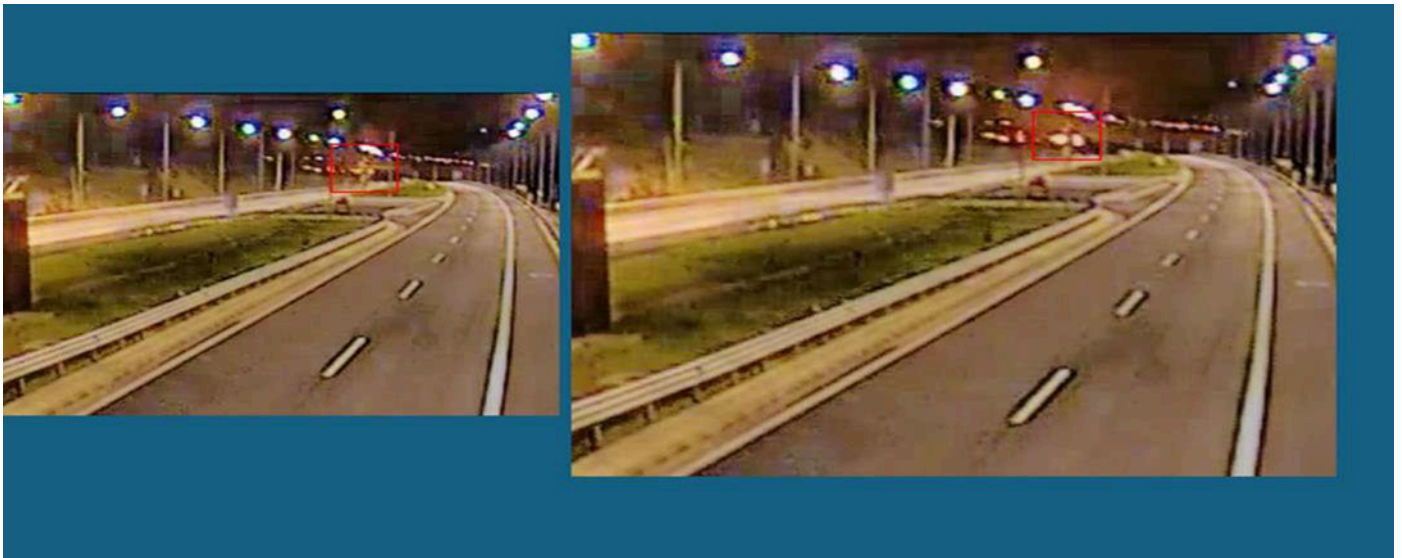
*Οι όψεις που έχουμε εδώ είναι στο οπτικό φάσμα και ελήφθησαν από την κάμερα του προς νότο ρεύματος του Ε75 από τη σήραγγα των Τεμπών. Βλέπουμε την έναρξη του φαινομένου. Στις δύο κάτω εικόνες βλέπουμε την αρχή της δημιουργίας της πυρόσφαιρας και την ανάφλεξη των βαγονιών της επιβατικής αμαξοστοιχίας. Ξεχωρίζουμε ότι είναι αυτή γιατί η κίνηση από νότο προς ΒΔ (κατεύθυνση Λάρισα προς Θεσσαλονίκη).*

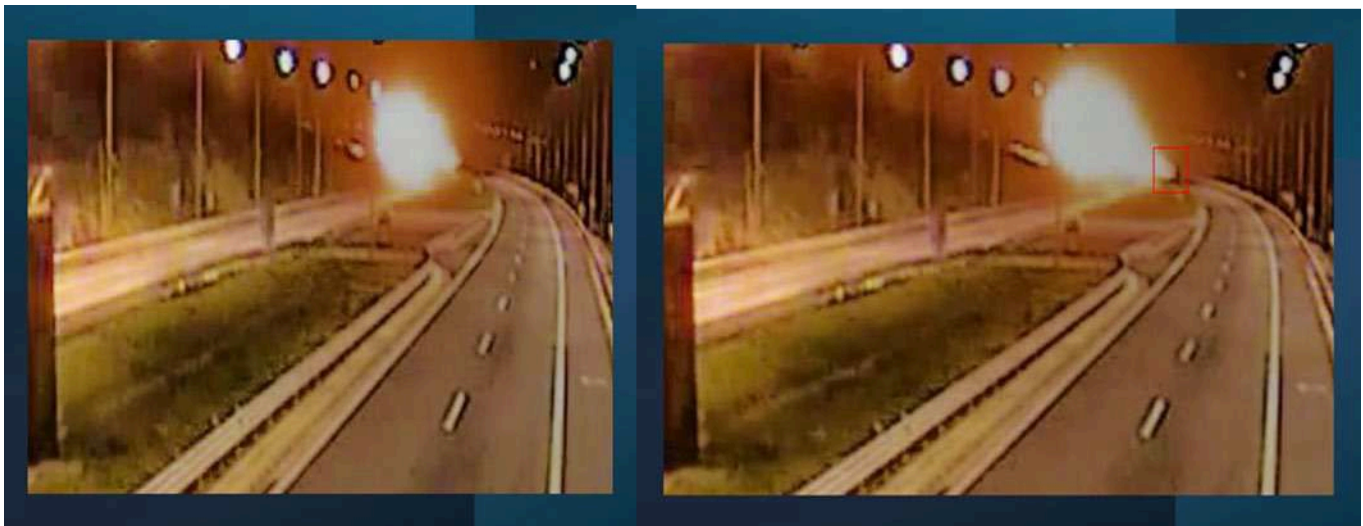
Εδώ και στις επόμενες διακρίνεται το περίγραμμα του βαγονιού που περνά μέσα από την πυρόσφαιρα και τη σχίζει ως μια παχιά μαύρη γραμμή. Το βίντεο έχει υποστεί επεξεργασία που εν το αλλοιώνει αλλά κάνει τις γραμμές των σχημάτων που απεικονίζονται να είναι πιο αδρές και εύκολες να φανούν.

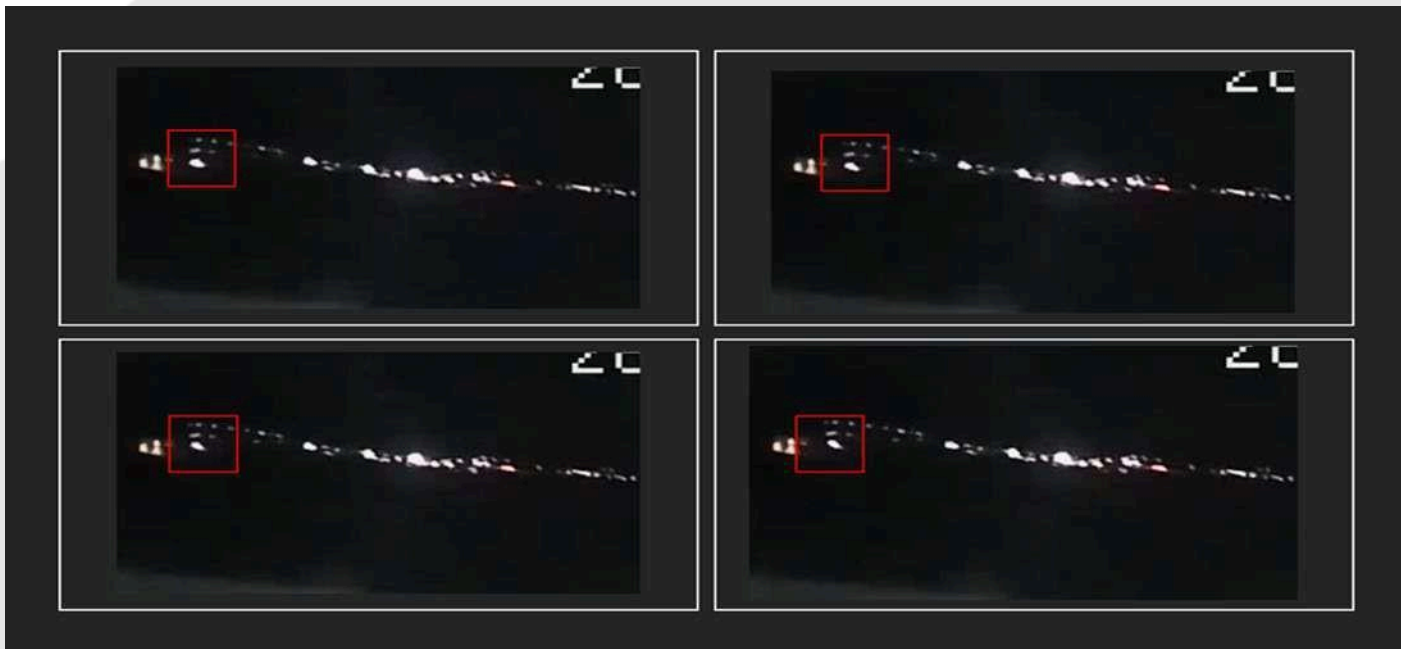
Επάνω και κάτω βλέπετε το σχηματιζόμενο και ανερχόμενο νέφος μετά τη σύγκρουση. (Κάμερα Μαλιακός και Ε75 νότια).

Παρατηρούμε ότι το νέφος δεν κινείται βόρεια αλλά μόνον ανυψώνεται και εμφανώς πρέπει να εκλύεται από την εμπορική αμαξοστοιχία. Εν συνεχεία παρατηρούμε στιγμιαία βίαιη ανάφλεξη του νέφους αερολυμάτων το οποίο αναφλέγεται σφαιρικά και η επιφάνεια της σφαίρας επεκτείνεται τήχιστα και ισότροπα όπως διακρίνεται ευχερώς από την κάμερα της Μαλιακός αλλά και από την κάμερα στην σήραγγα Τέμπη 1 (εικόνες απο' την κάμερα αυτή σε προηγούμενες σελίδες).

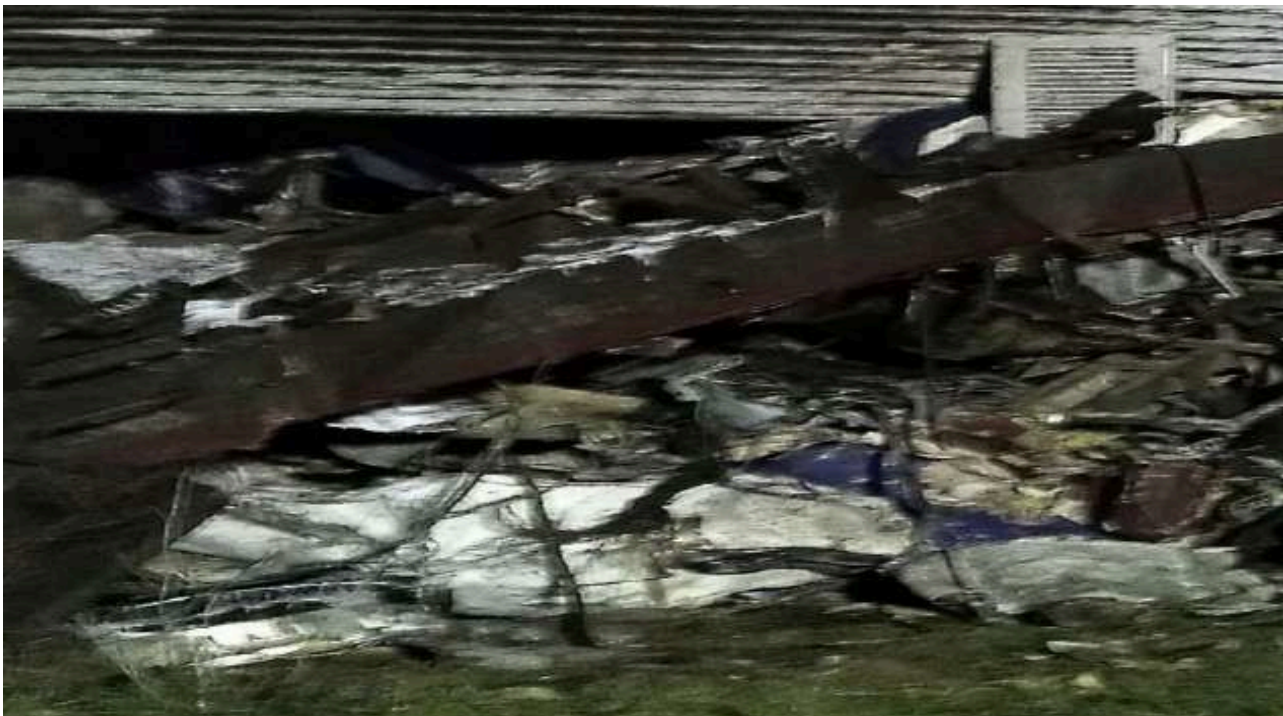
Στην παραπάνω φωτογραφία φαίνεται η τήξη αλουμινένιων επιφανειών των βαγονιών της επιβατικής. Αυτό θα ήταν αδύνατο να συμβεί στον ανοιχτό αέρα χωρίς την ενέργεια που θα έδινε η καύση μεγάλης ποσότητας καυσίμου που υπήρχε στο σημείο, ώστε να έχει την ταχύτητα και δυνατότητα να ανεβάσει την θερμοκρασία στο σημείο τήξης του αλουμινίου άνω των 800 βαθμών Κελσίου στον ανοιχτό αέρα.

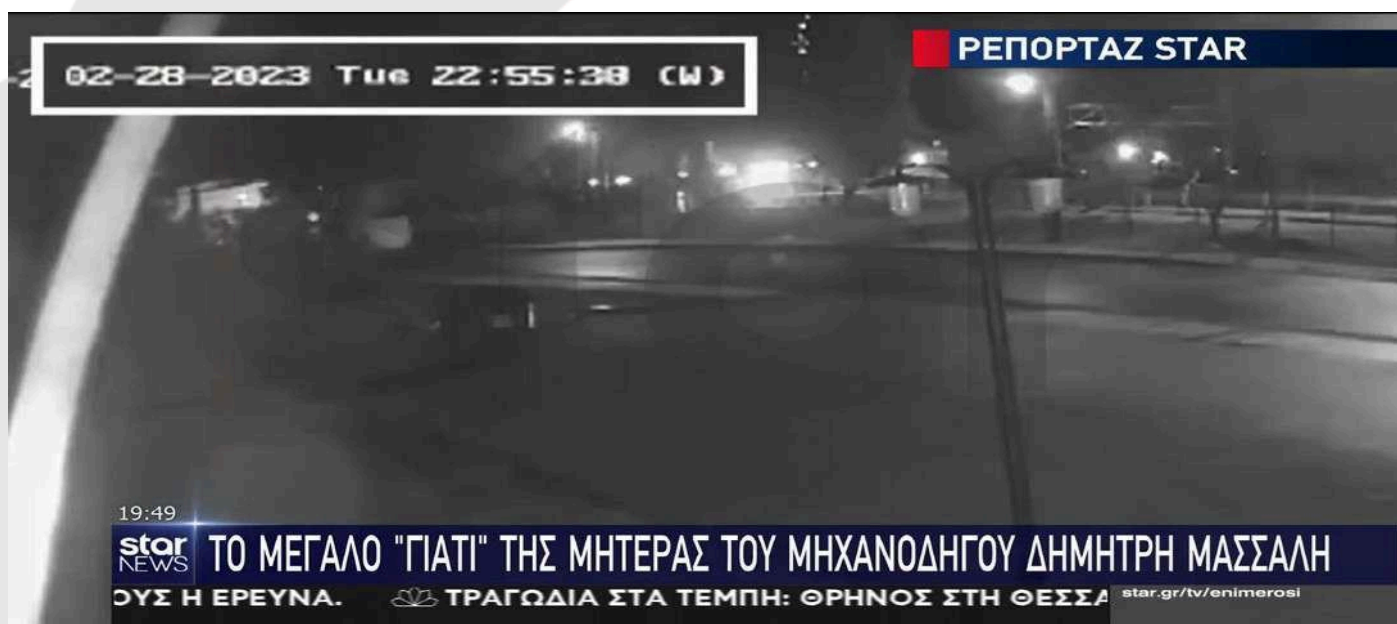
Εικονίζεται μια μηχανή να εμφανίζεται. Προσέξτε τη διαφορά στα δευτερόλεπτα της χρονοσήμανσης. Η υποτιθέμενη χρονοσήμανση του βίντεο όπως παίχθηκε στο κανάλι έχει τυπωθεί πάνω στην αρχική που τη βλέπετε στην πρώτη εικόνα. Το βίντεο που μας δόθηκε από το Σταρ στην άποψη από την κάμερα πλαϊνό αριστερό έχει κοπεί 2 φορές γιατί πηδά από το εικοστό δεύτερο λεπτό στο εικοστό έκτο και μετά από το εικοστό ένατο στο τριακοστό τέταρτο όπου βλέπουμε 2 κοντέινερ λευκού χρώματος να περνάνε μπροστά από την κάμερα που αυτό θα ταίριαζε με την επίμαχη αμαξοστοιχία 63 503. Η υπόθεση που κάνουμε είναι ότι οι επιτελείς του δελτίου μάλλον αντελήφθησαν τις ανακολουθίες της χρονοσειράς και ότι λείπουν κομμάτια και διόρθωσαν εντός εισαγωγικών τι χρονοσήμανση του βίντεο. Η πιθανή τοποθεσία των 2 καμερών ευρίσκεται στην περιοχή της λεπτοκαρυάς και στην τοποθεσία του καταστήματος Dofundo όπως μπορέσαμε να συνάγουμε από μια εξέταση στο Google maps. Θα διαφώτιζε εξαιρετικά την διερεύνηση των αιτιών της εκρήξεως εάν είναι δυνατόν να συλλεγεί το αρχικό βίντεο από την αριστερή αλλά και από τη δεξιά κάμερα του καταστήματος.

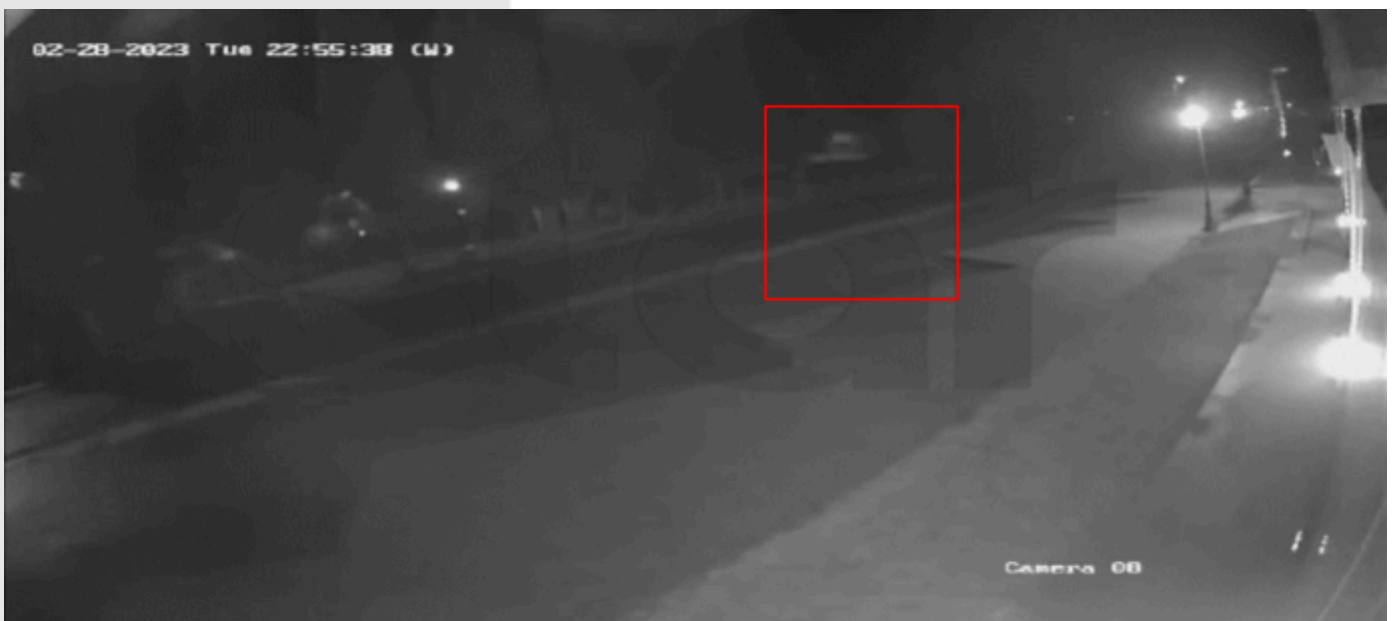
Στην πιο πάνω φωτογραφία βλέπετε στο πλαίσιο το τελευταίο κιβώτιο της 63503 να περνά στο ξέφωτο.

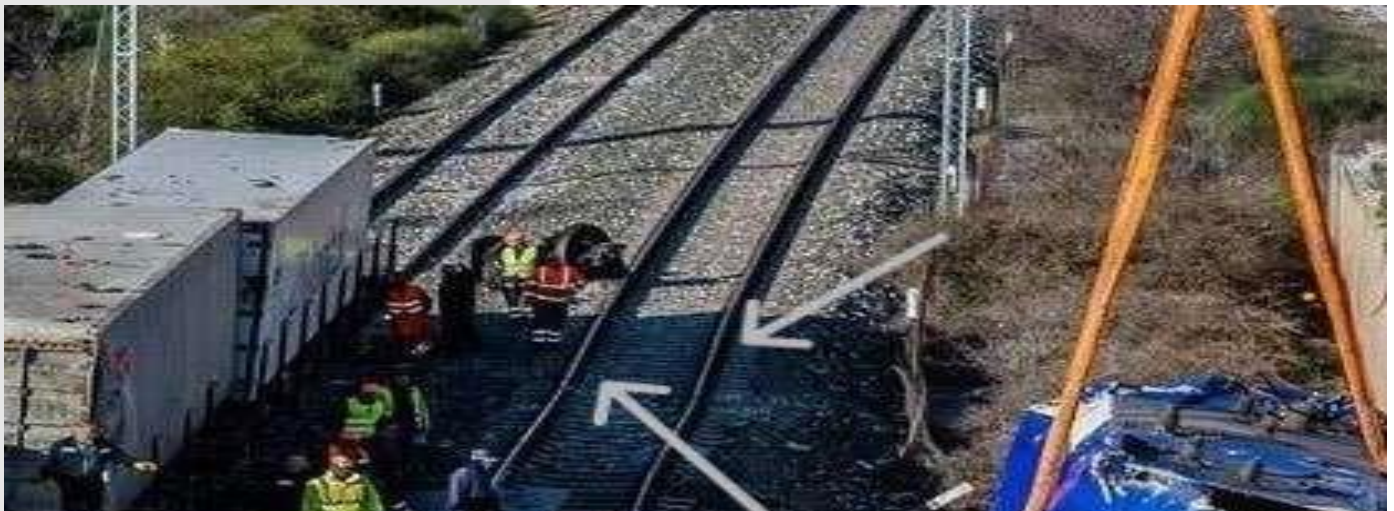
Από την στρέβλωση στις σιδηροτροχιές της γραμμής ανόδου λίγο πριν το σημείο ακινητοποίησης των 2 ηλεκτρομηχανών της εμπορικής, αποδεικνύεται χωρίς καμία αμφιβολία ότι εκτροχιάστηκαν οι μηχανές λόγω της πέδησης και της πρόθεσης του μηχανοδηγού, δίπλωσαν και σύρθηκαν για μικρή απόσταση(περίπου 25 μ) πριν ακινητοποιηθούν στο σημείο που βρέθηκαν. Έτσι αποδεικνύεται πέραν πάσης αμφιβολίας πέραν των αντικειμενικών λοιπών ευρημάτων, ότι οι μηχανές της εμπορικής δεν συγκρούστηκαν με την μηχανή της επιβατικής. **Βλέπε σχετικό παραρτημα**
