## **Τεχνικοί σύμβουλοι Οικογενειών Θυμάτων Δυστυχήματος Τεμπών**

# ΤΕΧΝΙΚΗ ΑΞΙΟΛΟΓΗΣΗ ΦΩΤΟΓΡΑΦΙΚΟΥ ΥΛΙΚΟΥ

Η παρούσα τεχνική έκθεση αφορά την ανάλυση φωτογραφικού υλικού που προέκυψε στο πλαίσιο της δικαστικής διερεύνησης του σιδηροδρομικού δυστυχήματος των Τεμπών της 28/02/2023.

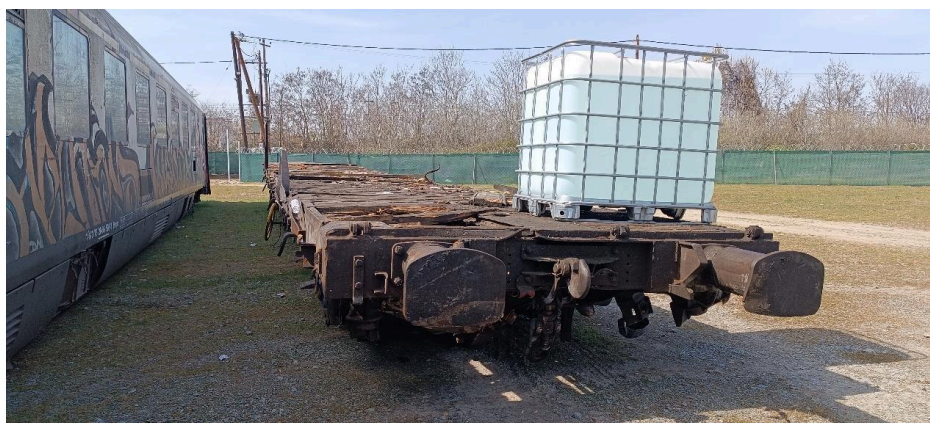
IMG\_20230320\_124510

**Ημερομηνία Λήψης:** Η φωτογραφία λήφθηκε στις 20/03/2023 και ώρα 12:45:10 στην θέση Κουλούρι Λάρισας, δηλαδή 20 ημέρες μετά το δυστύχημα της 28/2/2023.

**2.2.Μέσο Λήψης:** Χρησιμοποιήθηκε συσκευή Xiaomi Redmi Note 11S, με τα μεταδομένα (EXIF data) να επιβεβαιώνουν τη γνησιότητα και την απουσία παραποίησης.

**2.3.Θέση Αντικείμενου:** Το αντικείμενο εντοπίζεται πάνω στην πλατφόρμα που πιθανολογείται ότι είναι το βαγόνι Νο 4 της μοιραίας εμπορικής αμαξοστοιχίας(Σημειώνουμε το οποίο είχε φορτωμένο το κοντέινερ OOCL και το οποίο βρέθηκε μετά από την δική μας έκθεση σε μάντρα ιδιώτη στην Θεσσαλονίκη 1 και πλέον έτος μετά το συμβάν) .

Η ταυτοποίηση βασίζεται στους ελληνικούς προσκρουστήρες και τη συγκριτική διάταξη των παραπέτων με το βαγόνι Νο 5

**Τύπος Δοχείου:** Πρόκειται για δεξαμενή τύπου IBC (Intermediate Bulk Container), η οποία είναι σχεδιασμένη για τη μεταφορά βιομηχανικών υλικών και χημικών, και όχι για τη μεταφορά νερού. Στις 2 προς θέα πλευρές δεν διακρίνεται κάποια εμφανής

προειδοποιητική πινακίδα (π.χ. το πορτοκαλί διαμάντι για εύφλεκτα ή το σύμβολο για διαβρωτικά) .

**3.1.Όγκος Περιεχομένου:** Το δοχείο είναι σχεδόν πλήρες, περιέχοντας υγρό όγκου περίπου 1 κυβικού μέτρου (1.000 λίτρων).

- Στο βαγόνι φέρουσας πλατφόρμας βρίσκεται τοποθετημένο δοχείο τύπου IBC
- Το δοχείο είναι σχεδόν πλήρες υγρού
- Το υγρό εμφανίζει ελαφρά θολερότητα/γαλακτώδη υφή
- Η τοποθέτηση είναι σταθερή και δεν συνάδει με τυχαία μετατόπιση από σύγκρουση
- Δεν διακρίνονται εμφανείς σημάσεις επικινδυνότητας στις ορατές πλευρές

- Την άμεση κλήση του πραγματογνώμονα από τις ανακριτικές δικαστικές αρχές για την παροχή εξηγήσεων για τα παραπάνω και ειδικότερα για τη διερεύνηση των συνθηκών υπό τις οποίες τοποθετήθηκε το δοχείο τύπου IBC επί του πειστηρίου ,την ταυτοποίηση των εμπλεκόμενων προσώπων και τον σκοπό της τοποθέτησης του δοχείου ή της φωτογράφισης.

- Την εξέταση της προέλευσης του περιεχόμενου υγρού που εικονίζεται στο δοχείο, προκειμένου να διαπιστωθεί αν σχετίζεται με τα χημικά που ερευνώνται
- Τους λόγους και την σκοπιμότητα για τους οποίους το υλικό αυτό βρισκόταν στο σημείο

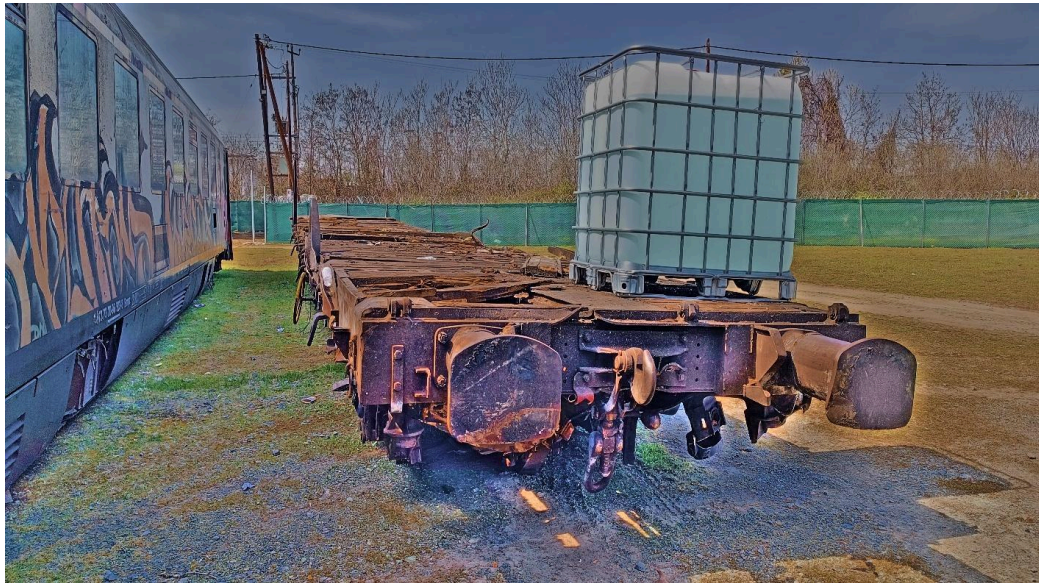
**3.2.Χρωματική Ανάλυση:** Μετά από επεξεργασία της εικόνας , διαπιστώνεται ότι το υγρό έχει χαρακτηριστική ελαφριά γαλαζωπή ή πρασινωπή απόχρωση.

Η επεξεργασμένη εικόνα χρησιμοποιείται αποκλειστικά για ενίσχυση της ορατότητας και δεν αποτελεί αυτοτελές αποδεικτικό στοιχείο.

Οι χρωματικές ενισχύσεις ενδέχεται να περιλαμβάνουν ψηφιακά οπτικά στοιχεία που ΔΕΝ ανήκουν στην πραγματική σκηνή, και δεν μπορούν να χρησιμοποιηθούν για ταυτοποίηση ουσιών.

- δεν εμφανίζεται πλήρως διαυγές
- παρουσιάζει ελαφρά θολερότητα
- εμφανίζει ήπια απόκλιση προς γαλαζωπή/πρασινωπή απόχρωση

Η απόχρωση αυτή, αν και δεν είναι έντονη στη γνήσια εικόνα, καθίσταται περισσότερο εμφανής μετά από επεξεργασία ενίσχυσης αντίθεσης. Η ταυτοποίηση δεν είναι δυνατή χωρίς εργαστηριακή ανάλυση.
